## **BAB IV HASIL DAN PEMBAHASAN**

PT Badak NGL merupakan perusahaan kelas dunia yang bergerak dalam bidang pengolahan gas alam cair (Liquefied Natural Gas/LNG) yang berlokasi di Bontang, Kalimantan Timur. Dalam menjalankan operasinya, perusahaan selalu mengutamakan keselamatan kerja dan kelestarian lingkungan. Departemen Operasi bertanggung jawab dalam kegiatan pengolahan LNG, termasuk seksi Utilities yang menyediakan sarana pendukung untuk proses pencairan gas, salah satunya sistem Cooling Water Pump (CWP).

#### **4.5 Studi Kasus Backflow**

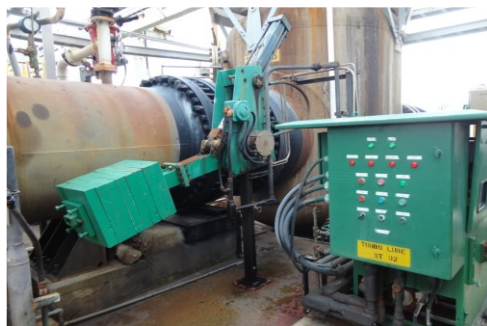
(a)

1. Permasalahan pertama yaitu tidak ada indikasi lokal *Non Return Valve* full close di sisi push button motor *Cooling Water Pump* mungkin terjadi (*Possible*), sedangkan akibat yang ditimbulkan adalah terhentinya *supply* air pendingin untuk keperluan produksi. Hal ini tak hanya mengganggu proses produksi LNG, namun juga dapat membuat proses produksi LNG terhenti dan menimbulkan kerugian yang besar bagi perusahaan. Maka dalam perhitungan tabel *Risk Assesment Matrix*, pada sisi *Probability* dapat diberikan nilai 4, dan sisi *Severity* diberikan point 16.

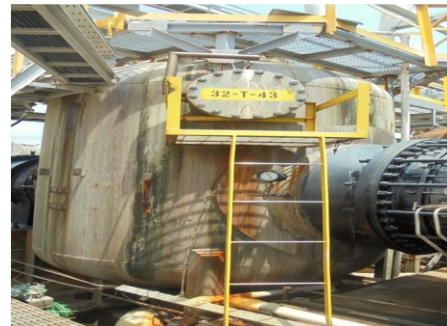
(b)

2. Permasalahan kedua yaitu Delta pressure discharge strainer untuk *supply cooling water* ke sistem tinggi sering terjadi dan mengakibatkan berkurangnya *supply* air pendingin untuk keperluan produksi, namun tidak menghentikan *supply* air pendingin. Dalam perhitungan tabel *Risk Assesment Matrix*, pada sisi *Probability* dapat diberikan nilai 8, dan sisi *Severity* diberikan point 4.

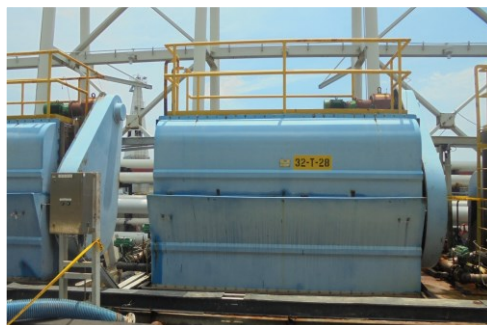
(c)

3. Permasalahan ketiga yaitu backwash line travelling screen buntu. Hal ini sering terjadi. Dikarenakan posisi basin yang terintegrasi satu sama lain, maka akibat yang ditimbulkan tidak terlalu berpengaruh terhadap *supply* air pendingin untuk keperluan produksi. Dalam perhitungan tabel *Risk Assesment Matrix*, pada sisi *Probability* dapat diberikan nilai 8, dan sisi *Severity* diberikan point 2.

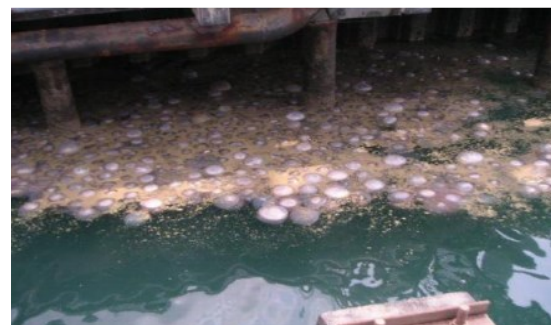
(d)

4. Permasalahan keempat yaitu Temporary net kotor oleh sampah di basin. Temporary net ini merupakan penyaring paling awal yang berfungsi untuk menyaring sampah berukuran besar sebelum nantinya disaring kembali di

traveling screen. Permasalahan temporary net kotor ini sering terjadi. Namun sama halnya dengan traveling screen, dikarenakan posisi basin yang terintegrasi satu sama lain, maka akibat yang ditimbulkan tidak terlalu berpengaruh terhadap *supply* air pendingin untuk keperluan produksi. Dalam perhitungan tabel Risk Assessment Matrix, pada sisi *Probability* dapat diberikan nilai 8, dan sisi *Severity* diberikan point 2.

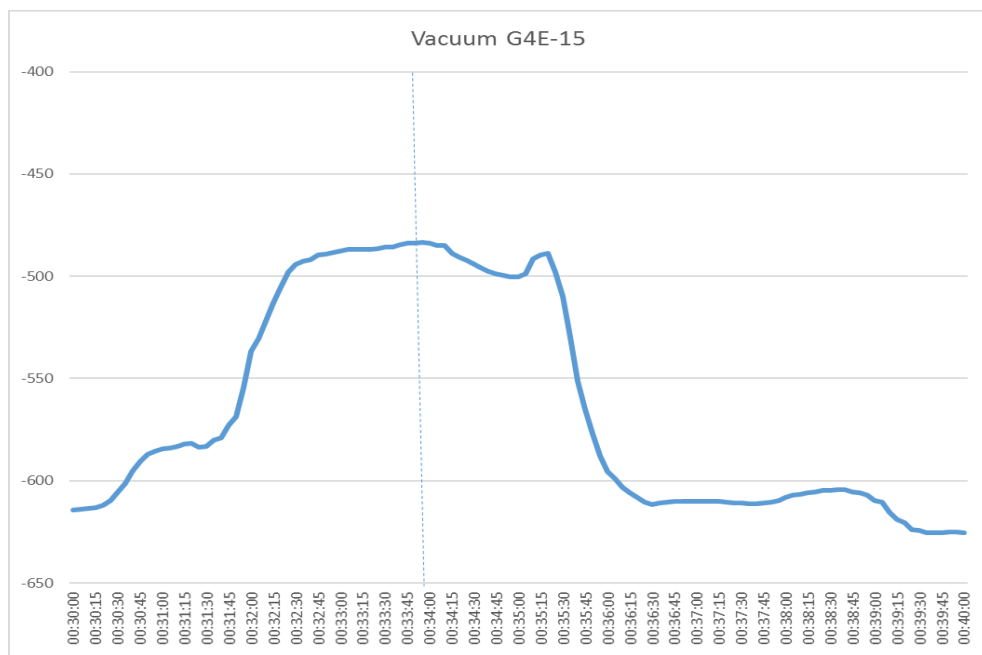
**Gambar 4.2** Grafik Vacuum di 4E-15 Train G jatuh hingga -483 mmHg akibat terjadinya backflow

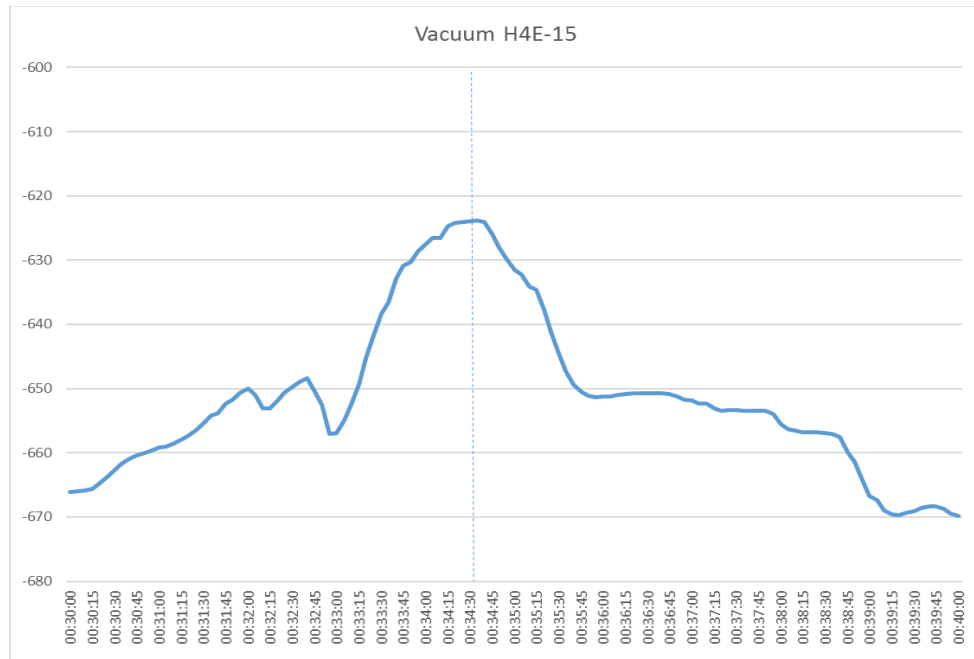
**Gambar 4.3** Grafik Indikasi Vacuum di 4E-15 Train H menurun hingga -624 mmHg akibat terjadinya backflow

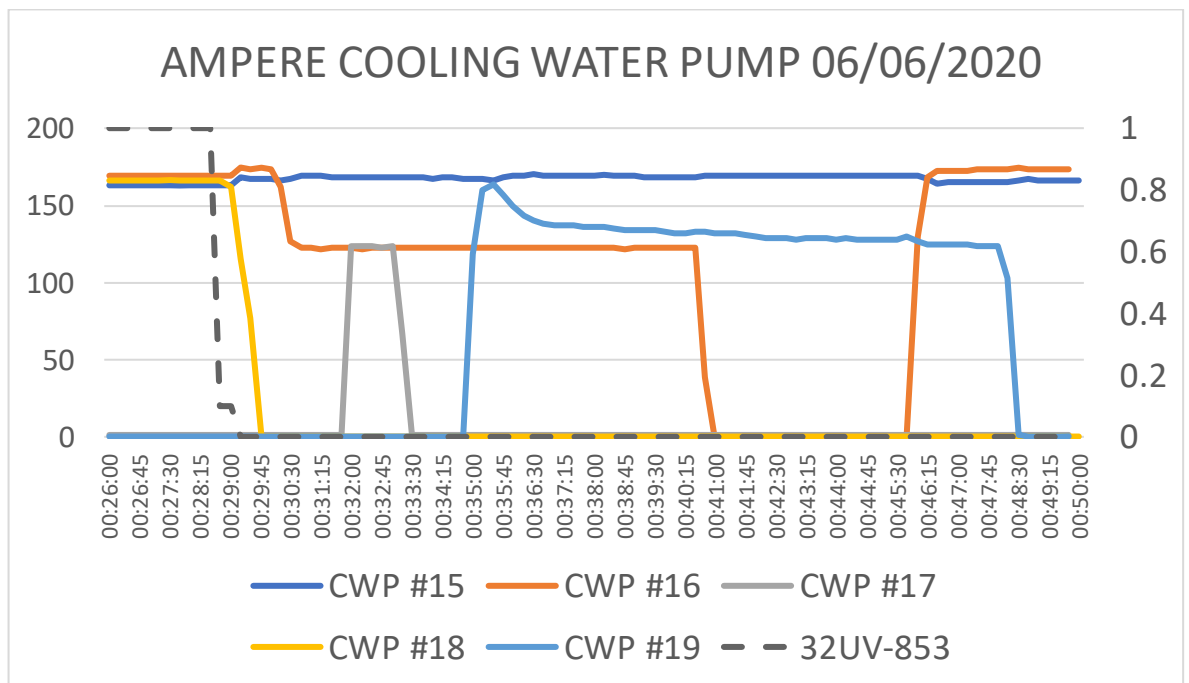
**Gambar 4.4** Grafik I Ampere dari Cooling Water setelah terjadi Backflow 32G-18

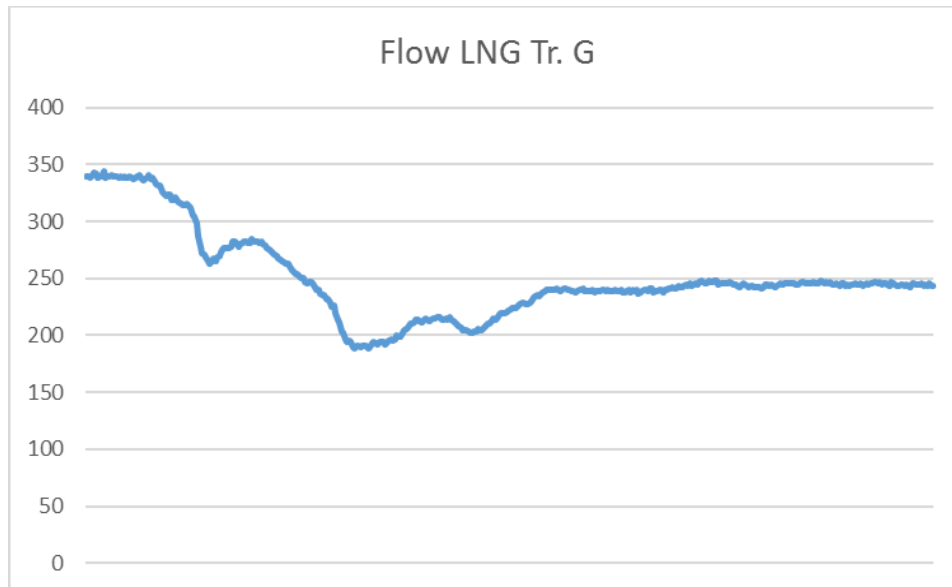
**Gambar 4.5** Tindakan yang dilakukan di Train G, memotong Produksi hingga 190 m<sup>3</sup>/hr

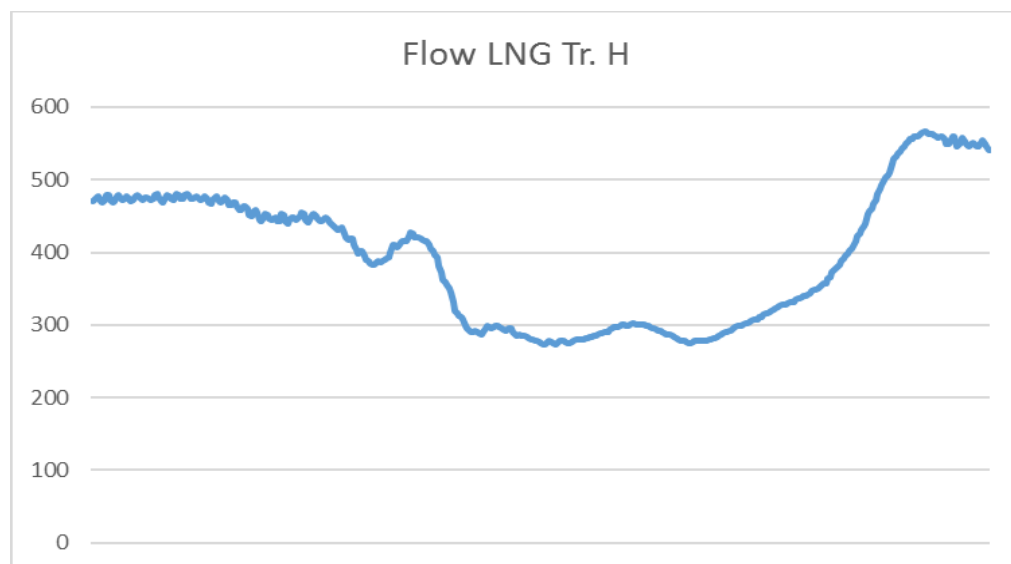
*Gambar 4.6 Tindakan yang dilakukan di Train H, memotong Produksi dari 475 ke 275 m<sup>3</sup>/hr*

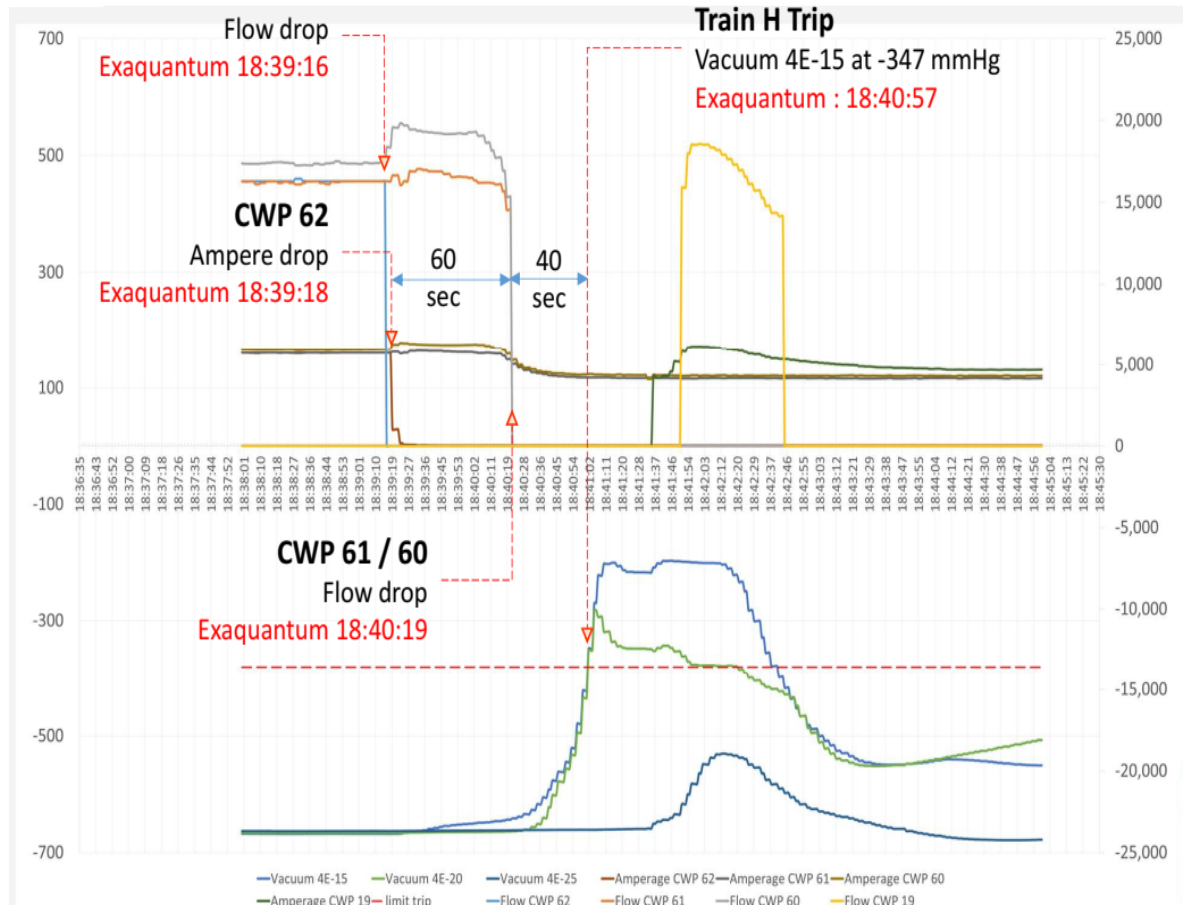
*COOLING WATER PUMP 32G-62* stopped (*Non Return Valve* was stuck open 40% (*sea water back flowed* dan menyebabkan ampere pompa 32G-60 turun dari 177 ke 120 Ampere dan 32G-61 turun dari 164 ke 116 Ampere.

**Gambar 4.7** Grafik Ampere dari Cooling Water Pump #62 dan Vacuum Pressure di Train Hotel

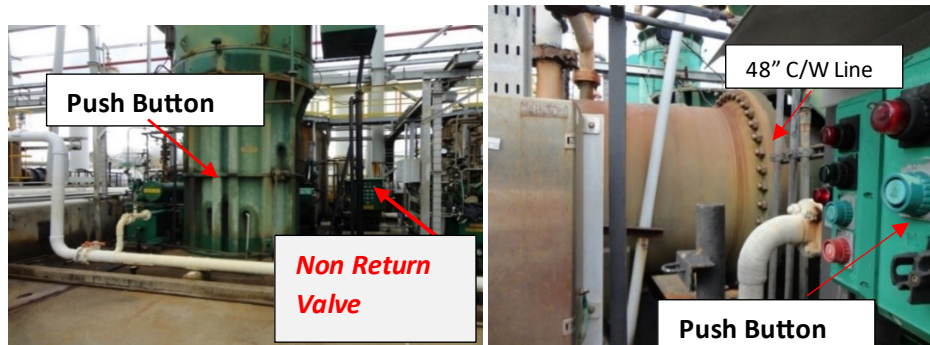
*Gambar 4. 13 Posisi Panel Non Return Valve dan Push button Motor yang Terpisah*

Dari gambar di atas operator akan kesulitan untuk menentukan posisi *Non Return Valve* sudah tertutup penuh atau belum. Sehingga saat menyetop *Cooling Water Pump* tersebut akan membutuhkan operator lain untuk meyakinkan bahwa *Non Return Valve* sudah tertutup penuh. Penyampaian informasi hanya dengan menggunakan komunikasi radio rawan terjadi miskomunikasi karena adanya kebisingan dari peralatan yang sedang inservice.

Lampu indikasi ditambahkan di sisi push button motor *Cooling Water Pump* sehingga membantu operator dalam proses shutdown *Cooling Water Pump* dengan aman. Operator di sisi push button dapat menyetop motor *Cooling Water Pump* setelah lampu indikasi dari *Non Return Valve* telah menyala. Dengan perbaikan ini maka kejadian backflow pada saat proses shutdown *Cooling Water Pump* dapat dihindari dan kehandalan operasional tetap terjaga.

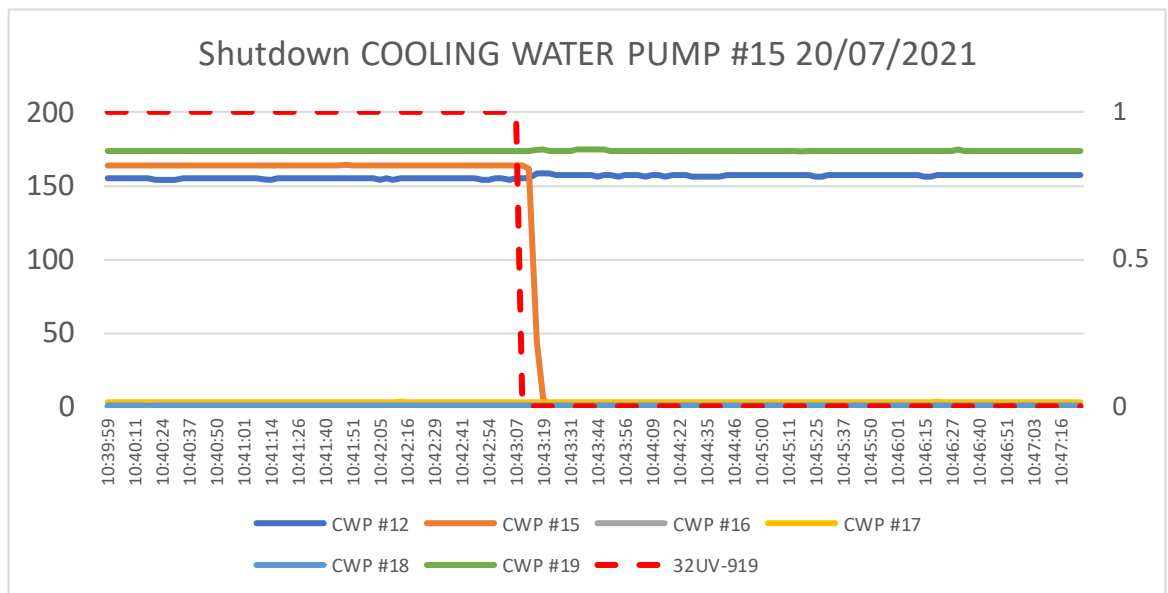
**Gambar 4.16** Grafik Trending Ampere Pada saat proses shutdown Cooling Water Pump (32G-15)

Pada saat shutdown *Cooling Water Pump* 32G-15, dilihat dari grafik di atas, posisi *Non Return Valve* (garis merah putus-putus) ditutup terlebih dahulu sampai tertutup penuh, 6 detik kemudian dilakukan penyetopan motor 32G-15 oleh operator. Hal ini membuktikan bahwa dengan penambahan lampu indikasi *Non Return Valve*, operator meyakinkan *Non Return Valve* tertutup penuh terlebih dahulu baru kemudian menyetop motor *Cooling Water Pump*. Pada proses shutdown *Cooling Water Pump* ini bisa dilihat juga tidak ada terjadinya backflow yang ditandai ampere *Cooling Water Pump* lainnya tetap stabil.
